Furusunds kvarn

Antikvarisk kontroll vid renovering av byggnadsminnet Furusunds kvarn,
Furusund 2:222, Blidö socken, Norrtälje kommun, Uppland

Lotta von Liewen Wistrand
Rapport 2009: 35

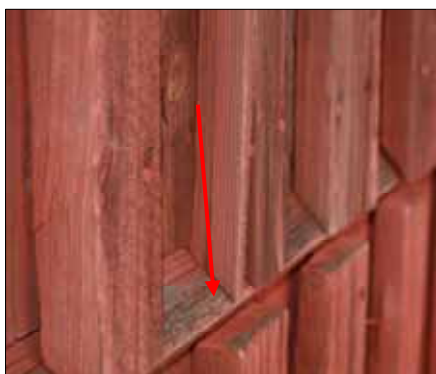
- Horisontella vattbrädor löper i två nivåer runt fasaden. Bredden på vattbrädorna var överlag otillräckliga och blottade ändträet på underliggande locklist-er. Den ursprungliga tanken var att ersätta samtliga vattbrädor med nya dito i en bredd som täckte locklisternas ändträ med någon centimeter tillgodo. Men det visade sig att brädorna var infogade i panelen och fästade på insidan av fa-saden och följaktligen omöjliga att lösgöra utan att bryta bort panelen. I stället valdes att skarva/bygga på befintliga vattbrädor. Estetiskt är resultatet bra, men det finns en risk att väta tränger ner i skarven.

T.v. Innan renoveringen: vattbrädorna täckte ej locklisten ändträ. T.h. Vattbrädor av plåt har ersatts mot motsvarande i trä. Foto Lotta Wistrand, Stockholms läns museum 2009

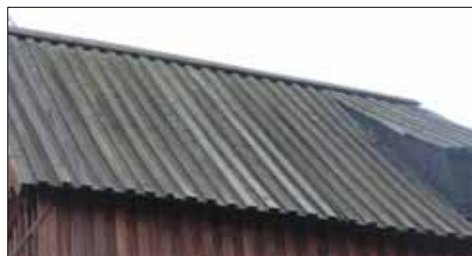
T.v. Sydöstra takfallet före renovering med kraftiga torrspäckor och med fuktskador och genomsläpp av väta som följd. Hela lockpanelen ersattes av ny dito. Nordvästra takfallet lämnades utan åtgärder, förutom strykning med Roslagsmahogny. T.h. Sydöstra takfallet efter renovering med ny brädtäckning och ny pannplåt på kvarnhjulsådan. Foto Lotta Wistrand, Stockholms läns museum 2009.

- Sydöstra takfallets täckning av lockbrädor led av kraftiga torrspäckor, med omfattande fuktskador till följd. Hela panelen ersattes således med ny. Likaså byttes kvarnhjulshusets pannplåt mot ny dito. Nordvästra takfallet befanns vara i god kondition och lämnades utan åtgärder förutom strykning med Roslagsmahogny.

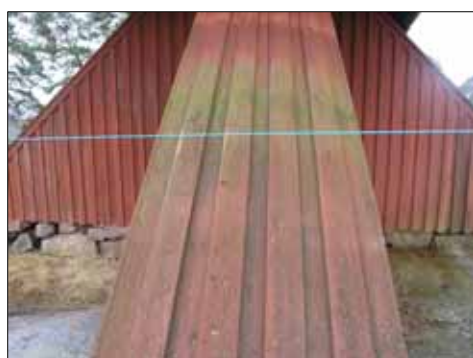
T.v. "Stubbens" täcklådor före renovering med beväxning av både grönalger och svartmögel. T.h. Täcklådorna efter renovering. Algerna är borttvättade och lådorna har målats – dessvärre har inte slamfärgen fäst vid underlaget på ett tillfredsställande sätt. Foto Lotta Wistrand, Stockholms läns museum 2009

- Såväl fasad- som takpanel bar en viss beväxning av grönalger och tvättades därför med Boracol före målning.
- Ny fasadpanel grundades med ljus faluröd slamfärg, något förtunnad med vatten, innan uppsättning. Därefter gjordes – med en tids mellanrum – en färdigstrykning.
- Övrig panel har borstats ren och målats med en strykning utspädd slamfärg i samma kulör.
- Samtliga beslag har rostskyddsbehandlats och därefter målats med slamfärg.
- Takbrädor och vingar har strukits med Roslagsmahogny.

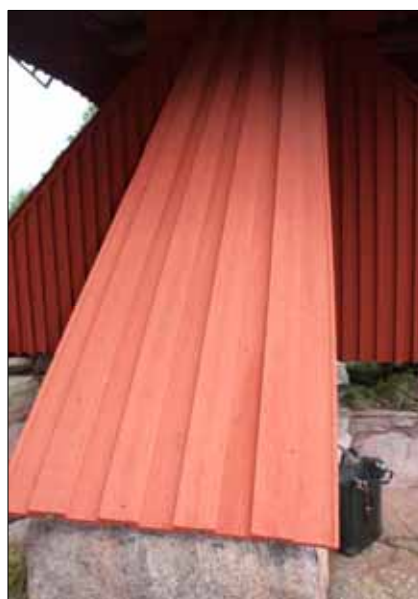
Vid slutbesiktningen noterades att slamfärgen inte målats täckande. Detta gällde fasaden i sin helhet. Enligt anvisningarna skulle fasaden styrkas allt efter behov en till två gånger med ljus faluröd slamfärg. Nytt virke skulle dessutom grundas innan uppsättning med en förtunnad slamfärg. Särskilt framträdande är bortfallet på stolplådorna, där färgen redan flagar.

2. Som nämnts ovan är inte fasadfärgen täckande. Såväl nytt virke som äldre tidigare målat virke lyser igenom. På stolplådorna tycks färgen inte ha fäst ordentligt. Den flaggar och rinner bort vid regn. Enligt åtgärdsprogrammet skulle fasadpanelen strykas upp till två gånger allt efter behov och nytt virke skulle dessutom grundas. Det är tveksamt om detta verkligen gjorts. Eventuellt bör stolplådorna strykas med en tillsats av linolja för att erhålla en bättre vidhäftningsförmåga. Målerifirman kommer att kontaktas av projektledare Kurt Bergström med en reklamation.

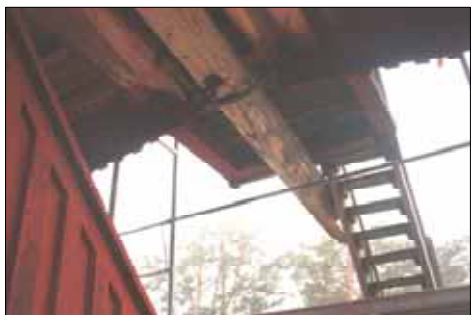
T.v. Före renovering: Den avruttnade kvarnhästen har ersatts av en ny (t.h.) i något kraftigare dimension levererad av Öhmans i Ljusdal. Foto Lotta Wistrand, Stockholms läns museum

- Stengrunnen var delvis urkalvad, varför den kompletterats och stabiliserats.
- Kvarnhästen var avruttnad ända in till fästet och har ersatts av en ny dito, rekonstruerad och levererad av Öhmans i Ljusdal. Rekonstruktionen utgick från äldre fotografier samt måttangivelser i brandförsäkringsbrev.
- Ingångar för duvor har täckts för och interiören sanerats från duvträck.

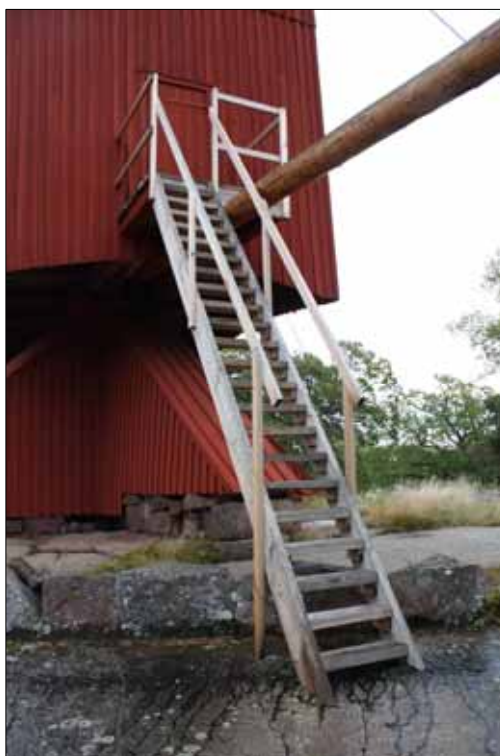
Kvarntrappan inklusive räcken och handledare på såväl trappa som kvarnbro har ersatts med kopior av föregående. Foto Lotta Wistrand, Stockholms läns museum

1. Räckan till kvarntrappa och kvarnbro är repliker av de tidigare. Men på plats vid slutbesiktningen upplevde samtliga närvarande att virkesdimensionen är något för tunn, dels ur estetiskt synpunkt, dels ur säkerhetssynpunkt. Dessutom är virket hyvlat, vilket är direkt olämpligt inför förestående strykning med Roslagsmahogny. Bör åtgärdas om ekonomin tillåter. Eventuellt kan förebilder till räckan hämtas från det öländska kvarnprojektet (Kalmars läns museum).

- Kvarntrappan med räcken och handledare har ersatts med en exakt kopia av den föregående. Samma sak gäller kvarnbrons omgärdande räcken.
- Stagvajerarna har tvärtemot intentionerna i åtgärdsprogrammet bevarats, men justerats för att stabilisera kvarnhuset.
