FURUSUNDS KVARN

Bytet av kvarnvingar och andra arbeten 2023

Denna rapport
sammanställdes
efter
slutbesiktning i
oktober 2023

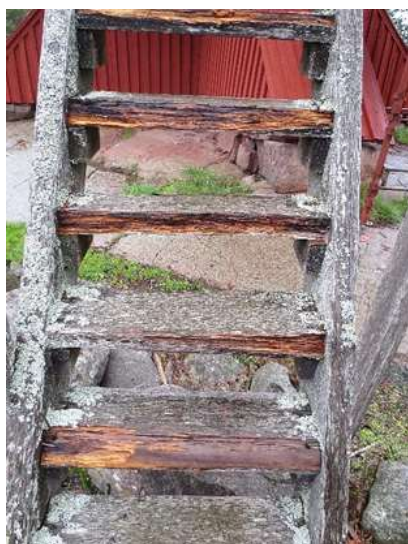
*Kvarnens yttertrappa är osäker.
Foto Rolf Hammarskiöld 2023-08-28*

Yttertrappan upp till kvarnbron, framför ingången, har blivit osäker. Flera steg är delvis avskavda. Att trappstegen sitter alltför tätt gör dessutom trappan svår att gå i. Trappräcke och vangstycken är för klent tilltagna.

Planerad omläggning innebär att nya, tunnare plansteg - 40 mm istället för nuvarande 45 mm - tillverkas av ren kärnfura. Nya vangstycken tillverkas av 60 mm plank (nuvarande vangstycken består av 45 mm bräder). Ersättande trappräcke görs kraftigare än befintligt.

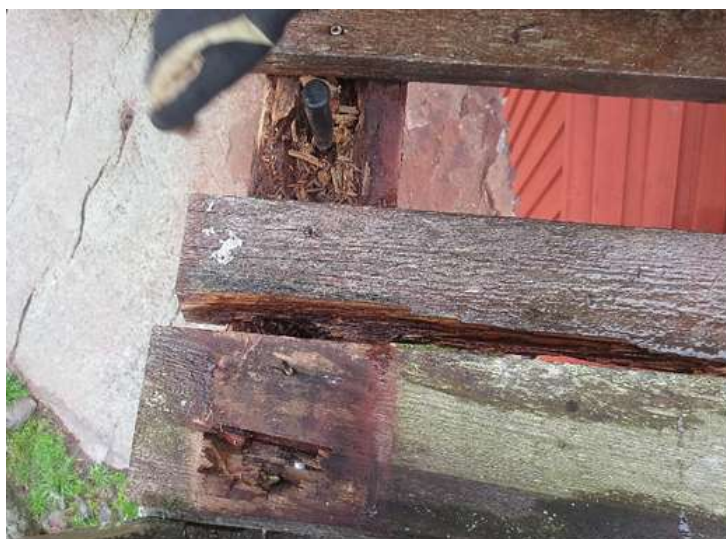
*Kvarnbrons bärande bjälkar och golv hade ruttnat.
Foto Rolf Hammarskiöld 2023-08-28*

I kvarnbron framför kvarnens ingång fanns djupa rötskador. För att genomföra nödvändiga reparationer restes en byggställning. Befintliga golvbräder kasserades. Då bärande konstruktion frilades visade sig ena bjälken vara så rutten att den utgjorde en säkerhetsrisk. Andra bjälken var också rutten, men hade bärlighet kvar.

Båda bjälkar byttes mot nya, blocksågade i samma dimension som befintliga. För att de ska bli mindre utsatta för fukt än föregångarna kläddes de med tjärpapp på ovansidan.³ Pappen döljs helt.

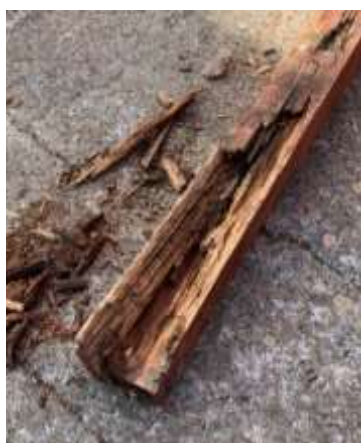
Kvarnbrons ena bjälke var genomrutten. Foto Ola Lundqvist 2023-09-15

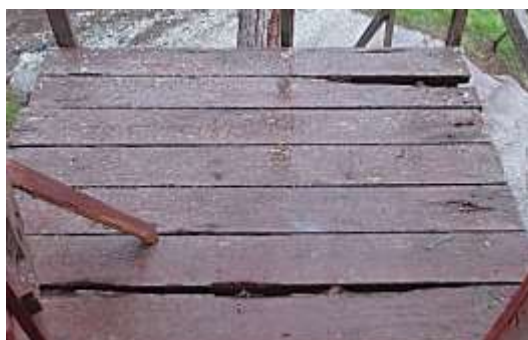
*Kvarnbrons golv behövde bytas.
Foto Rolf Hammarskiöld 2023-08-28*

På kvarnbron lades ett nytt golv lades av 2"6-plank, sågade ur furutimmer som legat länge på tork. De har hög andel kärna (> 95 %). Golvet ströks med *stubbolja*, som är en ljusbrun, tunnflytande, tjära.

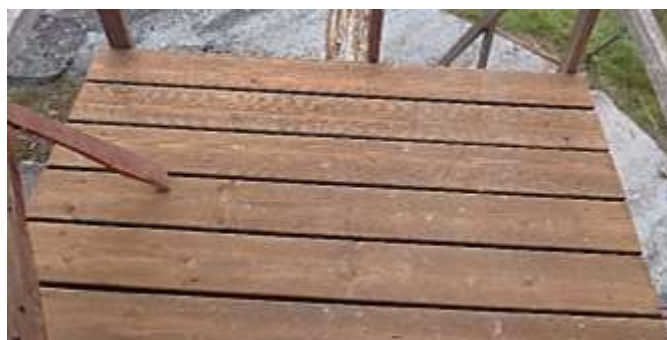
*Kvarnbrons nylagda golv ströks med stubbolja.
Foto Rolf Hammarskiöld 2023-10-30*

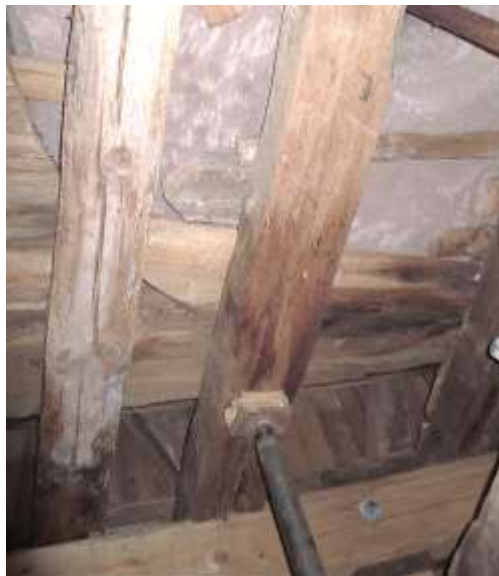
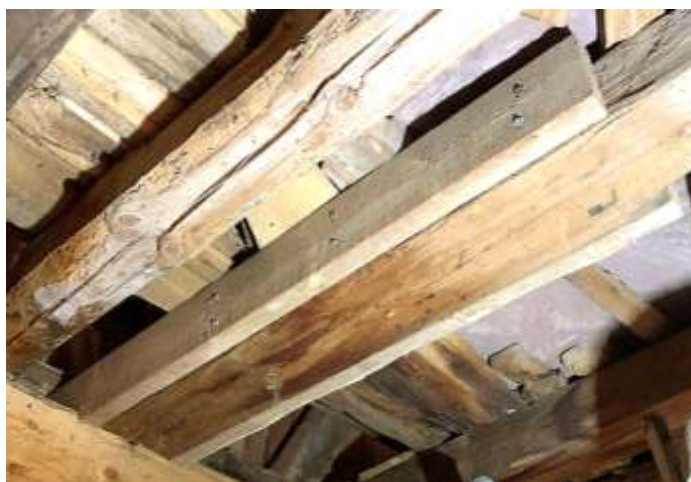
En stock i kvarnens mellanbjälklag var försvagad av röta. Eftersom stocken ligger rakt under kvarnstenen ansågs ett byte alltför vanskligt. Istället förstärktes stocken på var sida med furuplank 2"6, infästa med maskindragen fransskruv. Därmed är bärigheten säkrad för överskådlig tid.

I kvarnens mellanbjälklag sattes stämp under en skadad stock, innan den förstärktes med plank. Foto Ola Lundqvist.

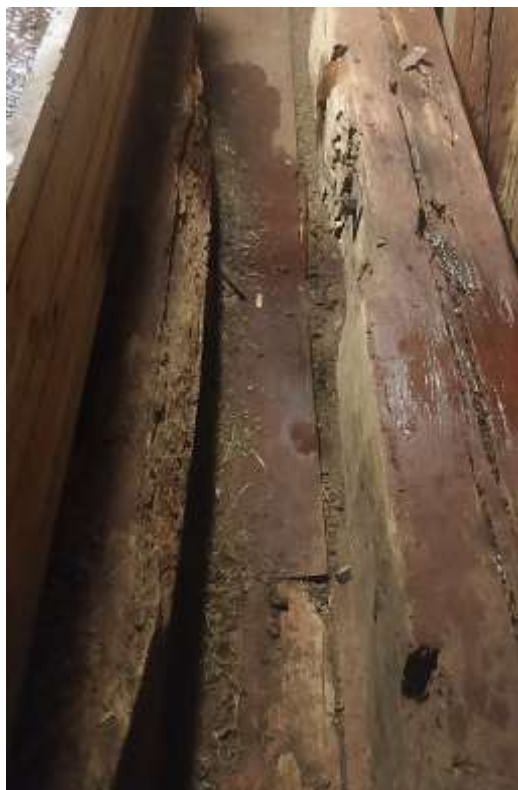
På kvarnhusets övre plan byttes ruttet golvvirke, framför karet närmast ytterväggen. Rötan berodde på ett tidigare läckage uppifrån vingaxelns genomföring. Orsaken till läckaget åtgärdades 2022, vid upprustningens första etapp. Nu lagades golvet med begagnat virke som fanns lagrat i kvarnen.

Kvarnhusets övre plan hade varit utsatt för långvarigt läckage uppifrån vingaxeln.

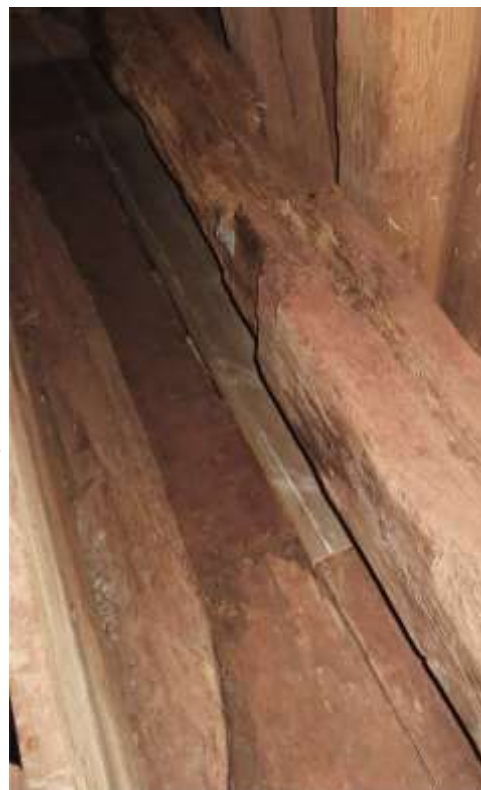
Sedan vingaxelns öppning tätades 2022 har läckaget upphört. Året därpå lagades golvet.

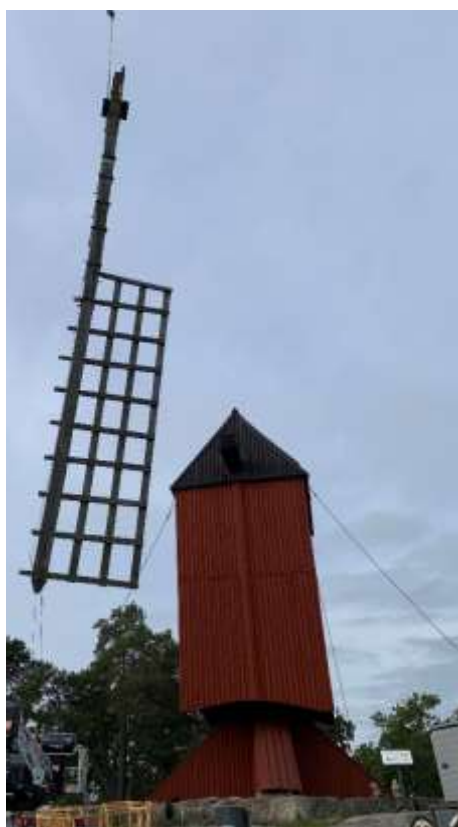
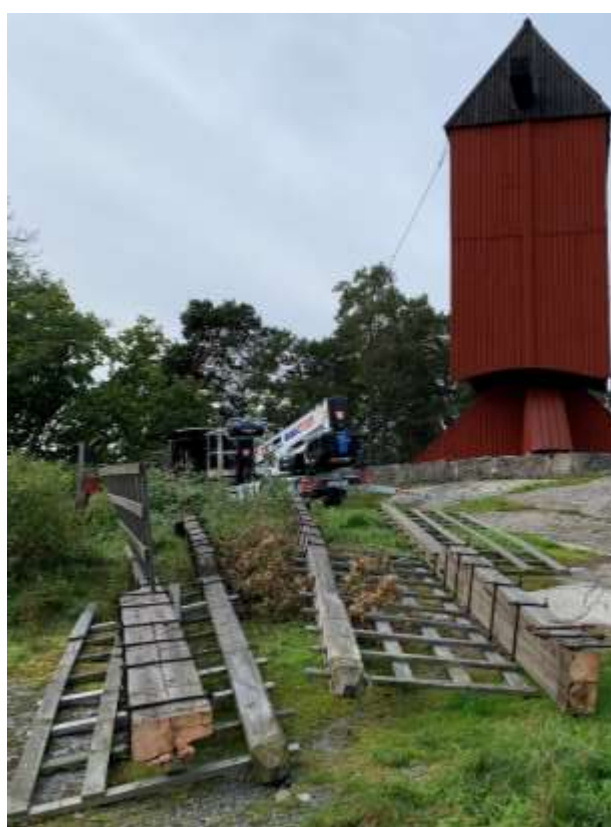
Tisdagen den 26 september 2023 anlände en kranbil, för att lyfta ner kvarnvingarna. Eftersom de togs i hela stycken behövde bara kramporna kring axelhuvudet lossas. Då alla kvarnvingar väl låg nere på Kvarnberget konstaterades att vingbräderna ruttnat inifrån. De såg jämförelsevis friska ut på ytan, som var tryckimpregnerad, men på djupet dit impregneringen inte hade nått var virket slut.

*Bilderna togs 2023-09-25, då kvarnens uttjänta vingar lossades och togs ner.
Foto Ola Lundqvist.*

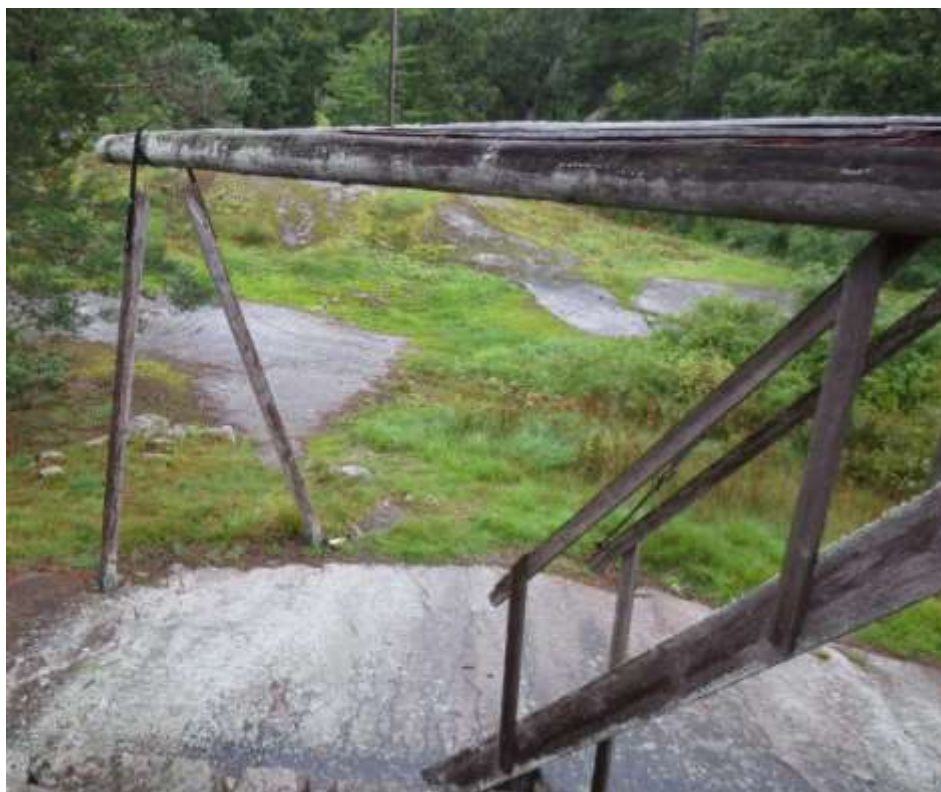
Kvarnhästen som är från upprustningen 2009 har ruttnat, så ett byte krävs. Hos entreprenören finns en ersättande stock, tagen från en 200-årig, mogen tall. Stocken är 45 cm i genomskärning, tio meter lång och väger nästan ett ton. Dimensionerna gör att den skulle passa bättre till kvarnen än den som nu har tjänat ut.

*Kvarnhästen/stjärtbalken och yttertrappan behöver bytas.
Foto Rolf Hammarskiöld 2023-08-28*
