Rapport från besiktning 2022-10-10, klockan 13.00 – 14.30

En yttre renovering av byggnadsminnet Furusunds kvarn verkställdes veckorna 34-41 2022, som första etapp i en upprustning tänkt att fortsätta nästa år. Tillstånd för arbetena lämnades av Länsstyrelsen i beslut 2022-03-15, 432-74075-2021. Statsbidrag till vård av värdefull kulturmiljö utgick enligt länsstyrelsens beslut 2022-05-03, 434-77357-2021.

En besiktning av verkställd renovering hölls måndagen den 10 oktober 2022, i närvaro av beställare, entreprenör och medverkande antikvarie. Renoveringen godkändes från antikvarisk synpunkt.

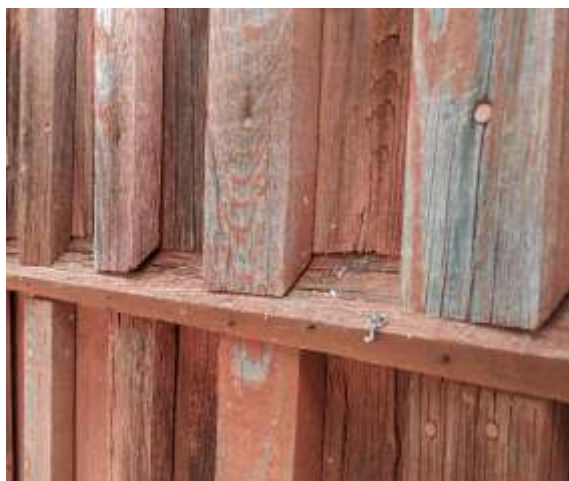
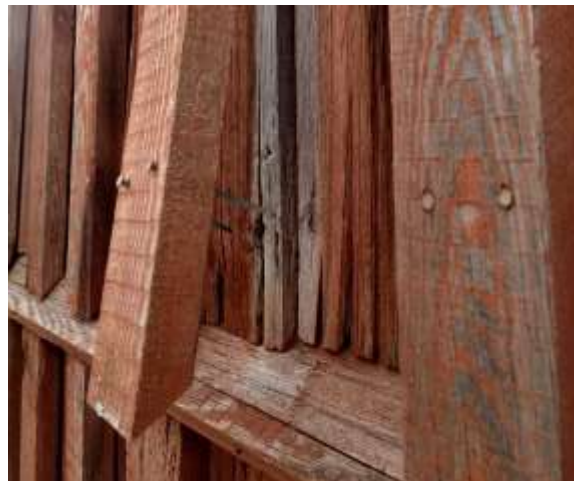
Fasadpanelen har torrsprickor, men lär hålla många år till. Locklister satt löst därför att spikarna var för klena.

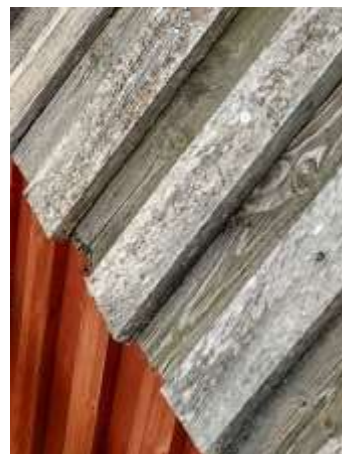
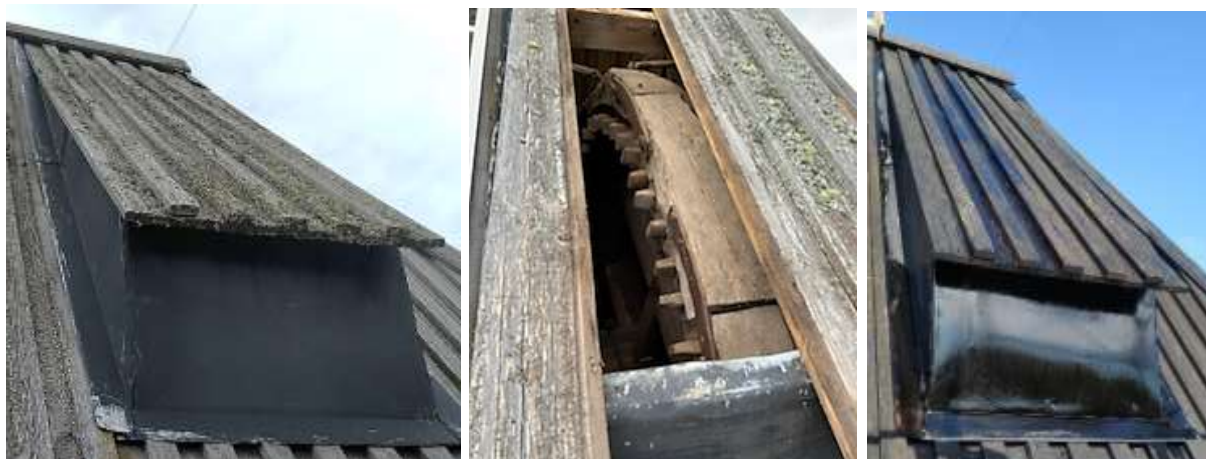
Panelen på södra takkupan över kvarnens kronhjul var mer sliten än övriga takets, så den togs loss för närmare kontroll. Två bräder och tre locklister hade tjänat ut och ersattes därför. Samtliga bräder behandlades med träskyddsmedel, *Boracol*, innan de spikades tillbaka.

Södra takkupans panel hade slitits hårt av omväxlande stark sol och regn. Dessutom var den rikligt bevuxen med alger och lavar, vilket framgår av bilden längst till vänster. Mellersta bilden togs då panelen lossades, så att kvarnens kronhjul kom i dagen. Bilden längst till höger togs då takkupans panel var reparerad och nytjärad.

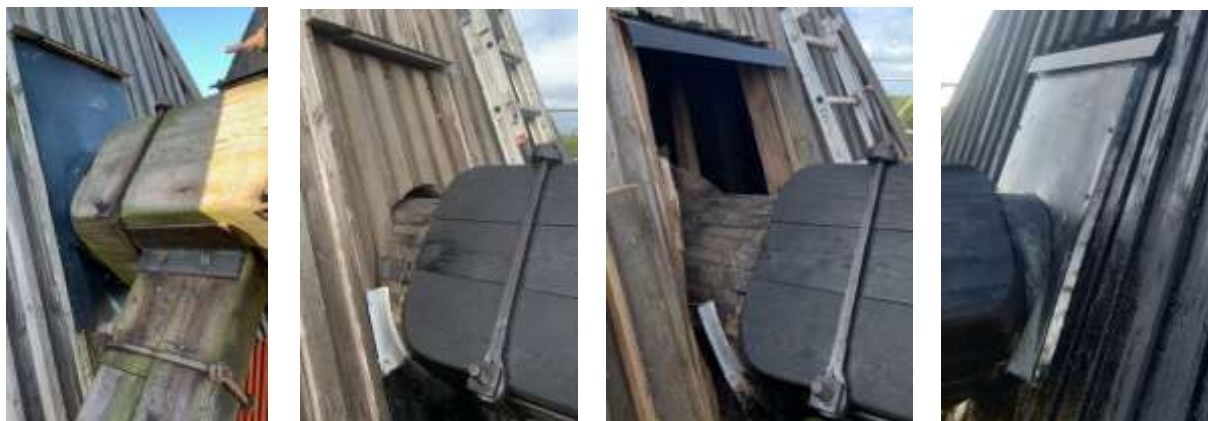
Sedan förut var känt att ett läckage orsakade fuktskador inne i kvarnen. Vid pågående arbeten lokaliserades läckan till ett droppbleck över vingaxelns genomföring. Droppblecket hade för snålt tilltagen läpp, så vatten rann in genom en springa på bleckets undersida.

Vid vingaxelns genomföring hade ett läckage uppstått, därför att droppblecket ovanför var otillräckligt. För byte av droppbleck krävdes tillfällig demontering av panel och täckplåt kring vingaxeln.

För att kunna byta droppbleck lossades täckplåten som sitter likt en krage runt vingaxeln. Ett ersättande droppbleck av svartlackad plåt bockades med en långt nerdragen läpp, så att springan inunder blivit oåtkomlig för regn. Panel och täckplåt runt vingaxeln monterades tillbaka.

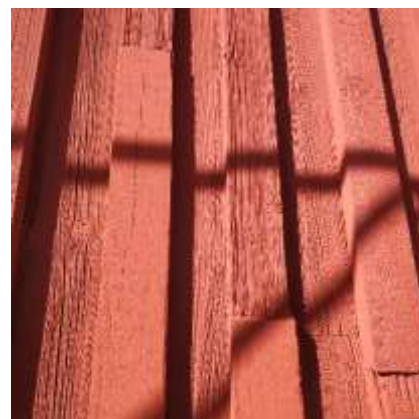
Sönderspruckna delar av locklister kapades av och ersattes med nytt virke genom skarvning.

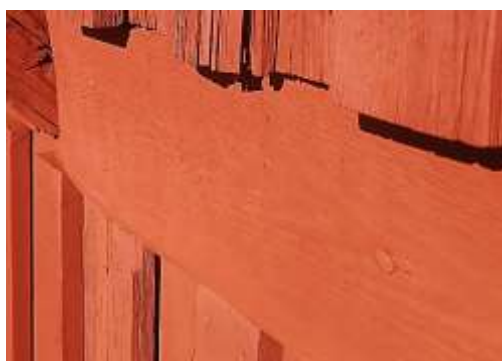
På kvarnhusets sida mot sydväst – ingångssidan – fanns ett anfrätt avsnitt på en våningsskiljande balk, som är äldre än övrigt fasadvirke, troligen från 1800-talet. Uttjänt splintved höggs bort, samtidigt som klippspik och smidd spik tillvaratogs. Avsnittet lagades med en bit plank av god kvalitet. Gamla spikar slogs i på nytt.

Uttjänt splintved på en våningsskiljande balk höggs bort och ersattes med en bit plank, som sattes fast med tillvaratagen gammal klippspik och smidd spik.

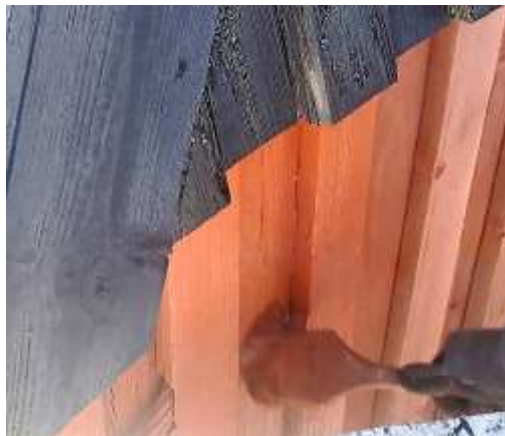
Målning med Falu ljus rödfärg inleddes den 21/9-2022

Befintlig, nedvittrad rödfärg borstades från kvarnhusets fasad. Veckorna runt månadskiftet september-oktober målades panelen med en strykning Falu ljus rödfärg. Mer solexponerade ytor var rejält uttorkade och därför tungstrukna. Till nästa år anstår en andra strykning på sidan mot sydost.

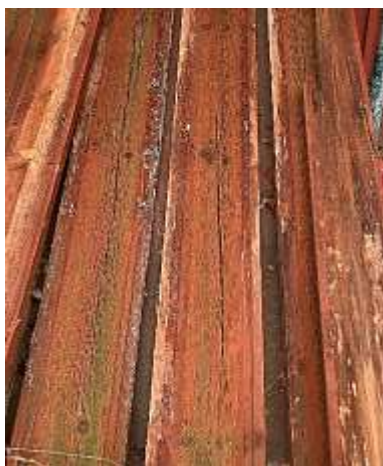
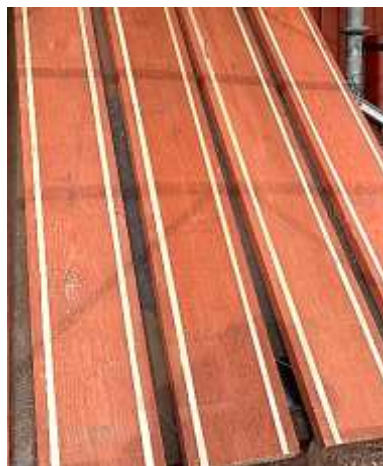
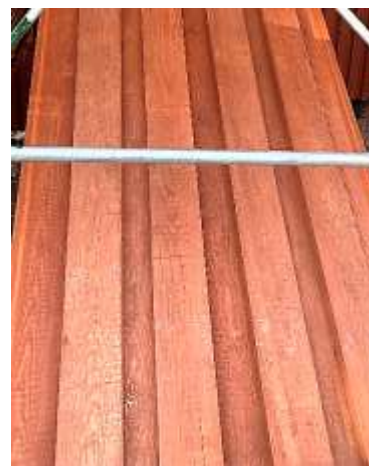
Mest ankommen var panelen som täcker strävan vänd mot sydost. Bräderna hade fått stora torksprickor, där vatten samlades och orsakade röta. Därför ersattes panelen med ramsågade bräder från kvarnens förråd. I de nya underbräderna hyvlades spår för kondensvatten. På motstående sträva i nordväst byttes en bräda och en annan vändes, så att dess slitna del hamnade helt under tak. På samma sätt vändes en bräda på strävan i sydväst.

Panelen på underredets sydöstra snedsträva var utsliten, så den ersattes med ramsågade bräder från kvarnens förråd.
