FURUSUNDS KVARN

Bytet av kvarnvingar och andra arbeten 2023

Denna rapport
sammanställdes
efter
slutbesiktning i
oktober 2023

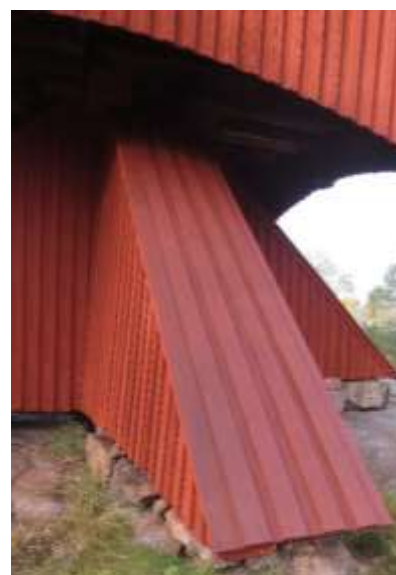
Täcklådorna på kvarnens underrede, *kvarnstubben*, ströks med stubbolja, eftersom de är särskilt väderutsatta. Arbetet var en restpost från fjolårets fasadrenovering. De faluröda täcklådorna är glansiga ett tag, men mattas snart.

Ovansidorna på kvarnstubbens täcklådor glänste av stubbolja 2023-10-30. Foto Rolf Hammarskiöld

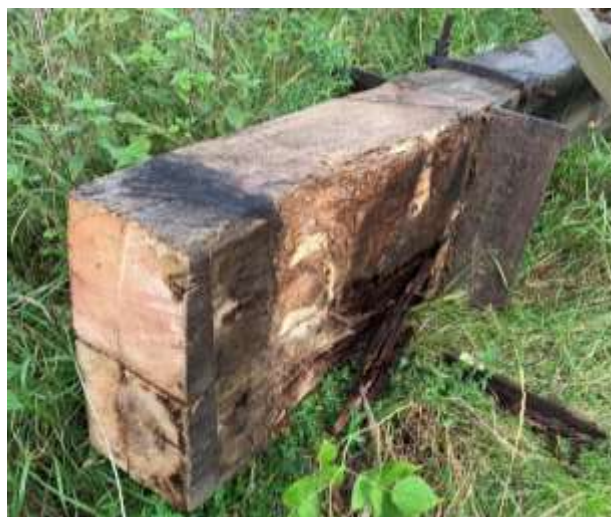
Virket till ersättande vingar togs från fyra långsamt vuxna, "undertryckta" granar, fällda vintertid. Ur granstockarna hade sågats 850 cm långa vingbräder. Att vingbräderna uppgår till kvarnvingarnas fulla längd, istället för de förra som bestod av hopskarvat virke, är en fördel från hållfasthetssynpunkt. Antalet järnkrampor per kvarnvinge kunde minskas från dagens sju till fyra, vilket förenklar framtida underhåll. Kvarnvingarna försågs med ett häckverk, som fick dimensioner och utseende som mer överensstämmer med äldre historiskt utseende. Till förlaga togs ett bevarat fotografi från 1890-talet. Även häckverket tillverkades av tätvuxet granvirke.

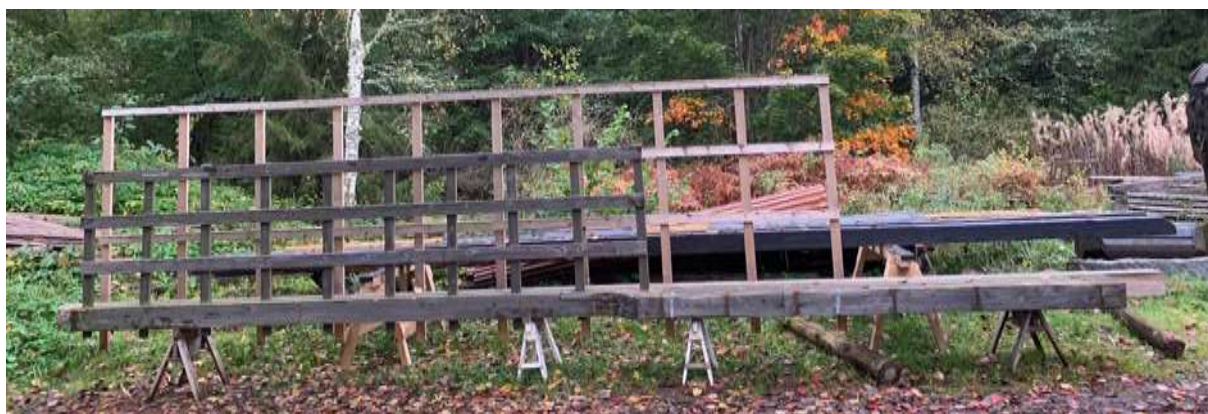
I förgrunden ses ett av de gamla häckverken och i bakgrunden ett av de nya, större. Foto Ola Lundqvist 2023-10-03

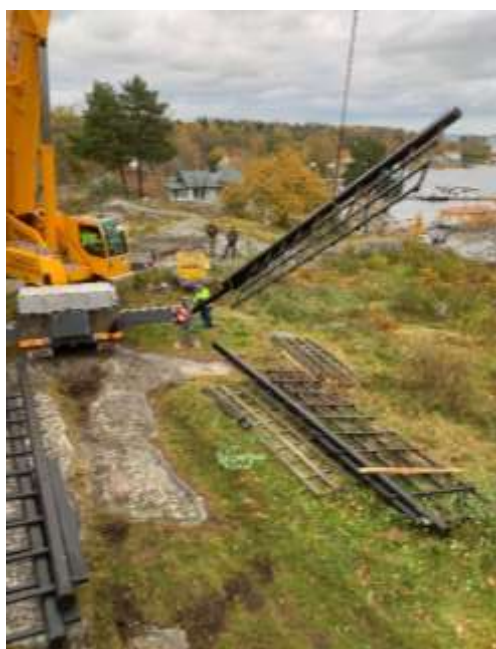
*Nya kvarnvingar monterades.
Foto Ola Lundqvist 2023-10-26*

De ny tillverkade vingarna ströks med trätjära av serbisk tillverkning, tillsatt svart pigment för ökad UV-beständighet. Även järnkramporna tjärades. Montering skedde den 25-26/10-2023. Tidvis hårda vindar och regn gjorde att arbetet tog längre tid än beräknat.

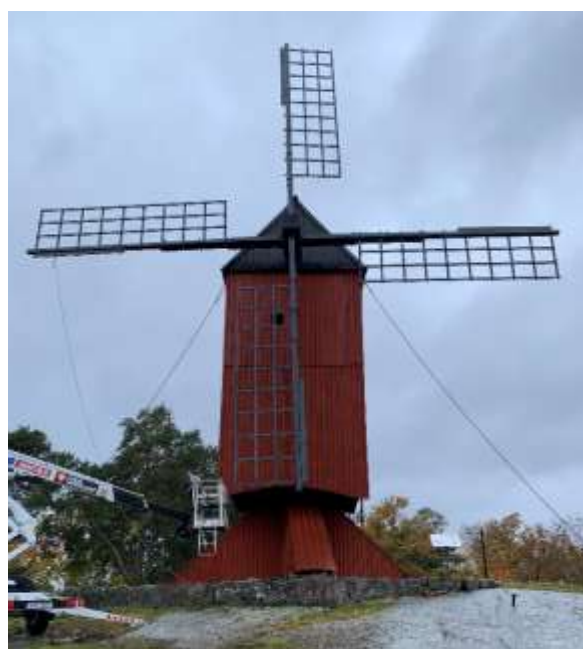
Kvarnen hade nyuppsatta kvarnvingar 2023-10-26.

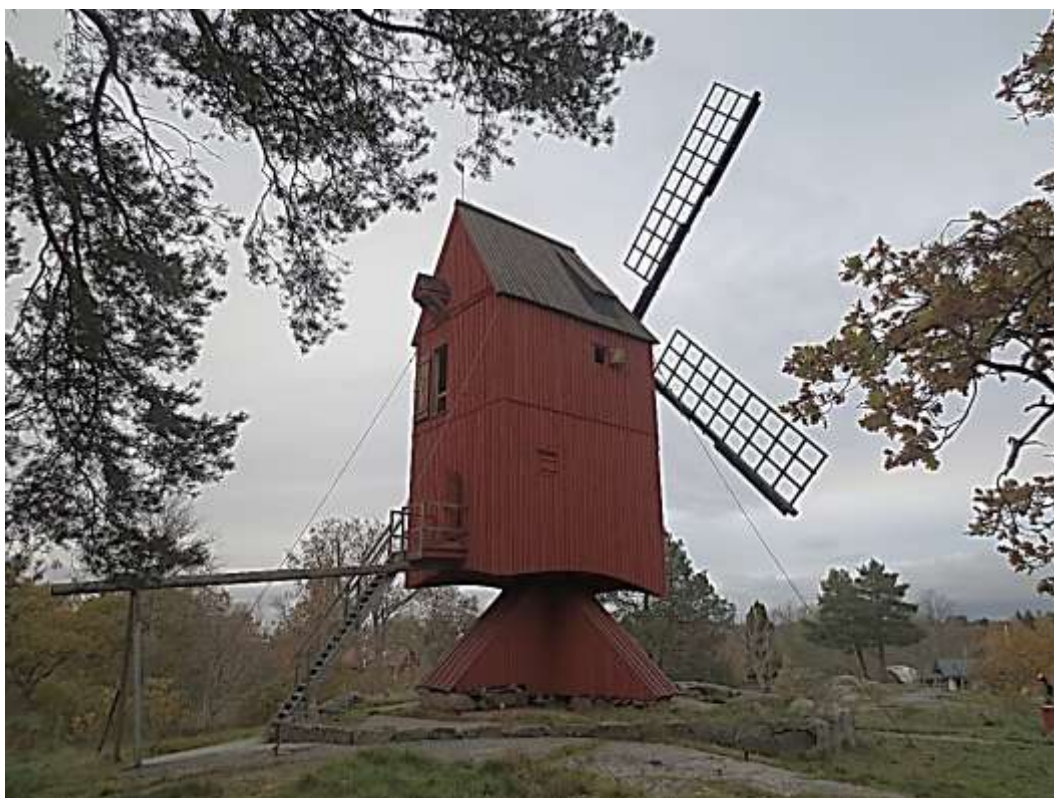
Måndagen den 30 oktober 2023 synades vad som på två månader blivit verkställt. Allt godkändes i antikvariskt hänseende. En del planerade arbeten måste dock skjutas upp till kommande år.

Bilden ovan togs vid slutbesiktning 2023-10-30. Vädret var för årstiden mildt. Foto Rolf Hammarskiöld
