Rapport från besiktning 2022-10-10, klockan 13.00 – 14.30

En yttre renovering av byggnadsminnet Furusunds kvarn verkställdes veckorna 34-41 2022, som första etapp i en upprustning tänkt att fortsätta nästa år. Tillstånd för arbetena lämnades av Länsstyrelsen i beslut 2022-03-15, 432-74075-2021. Statsbidrag till vård av värdefull kulturmiljö utgick enligt länsstyrelsens beslut 2022-05-03, 434-77357-2021.

En besiktning av verkställd renovering hölls måndagen den 10 oktober 2022, i närvaro av beställare, entreprenör och medverkande antikvarie. Renoveringen godkändes från antikvarisk synpunkt.

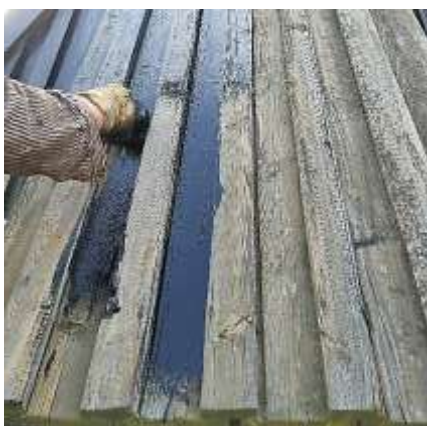
Panelen på södra takkupan över kvarnens kronhjul var mer sliten än övriga takets, så den togs loss för närmare kontroll. Två bräder och tre locklister hade tjänat ut och ersattes därför. Samtliga bräder behandlades med träskyddsmedel, *Boracol*, innan de spikades tillbaka.

Södra takkupans panel hade slitits hårt av omväxlande stark sol och regn. Dessutom var den rikligt bevuxen med alger och lavar, vilket framgår av bilden längst till vänster. Mellersta bilden togs då panelen lossades, så att kvarnens kronhjul kom i dagen. Bilden längst till höger togs då takkupans panel var reparerad och nytjärad.
